RAPORT Z BADANIA DOSTĘPNOŚCI DLA WSZYSTKICH
UŻYTKOWNIKÓW I UŻYTKOWNICZEK
BUDYNKÓW NALEŻĄCYCH
DO PAŃSTWOWEJ WYŻSZEJ SZKOŁY ZAWODOWEJ
IM. J. A. KOMEŃSKIEGO W LESZNIE

2019

I. BUDYNEK GŁÓWNY

Podstawowe informacje o obiekcie

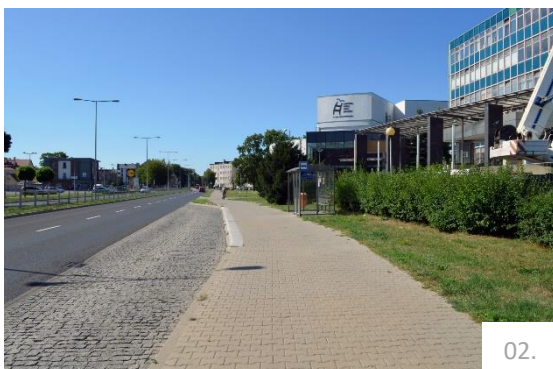
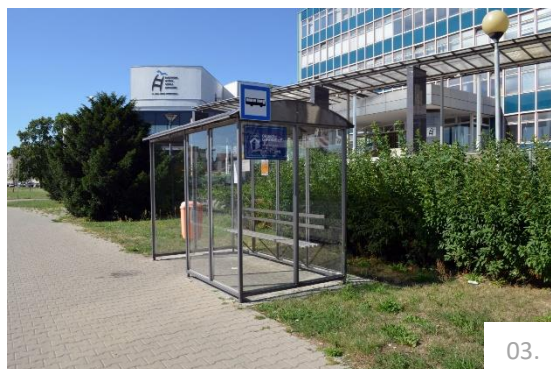
Najbliższy przystanek komunikacji miejskiej znajduje się przy ul. Mickiewicza, w najbliższym sąsiedztwie budynku PWSZ im. J. A. Komeńskiego (il. 02-03).

Ciąg pieszy prowadzący od przystanku ma odpowiednią szerokość (przekraczającą 1,50 m), pozbawiony jest stopni i uskoków i jest w dobrym stanie technicznym – jego pokonanie (również przez użytkowników wózków, osoby mające problemy w poruszaniu się i osoby z wózkami dziecięcymi) nie stanowi problemu.

Korzystanie z przystanku jest możliwe dla osób z niepełnosprawnością, nie jest jednak wygodne: tablica z rozkładem jazdy znajduje się zbyt wysoko a wielkość użytych znaków (liter i cyfr) jest zbyt mała. Wszystkie elementy przezroczyste wiaty powinny również zostać oznaczone przynajmniej dwoma pasami kontrastującymi kolorystycznie z tłem, umieszczonymi na wysokości: 1,30-1,40 m (pierwszy pas) i 0,90-1,00 m (drugi pas). Zalecane jest umieszczenie także trzeciego pasa na wysokości 0,10-0,30 m (przydatnego dla osób patrzących pod nogi). Minimalna szerokość pasów: 0,10 m. W ich obrębie mogą być umieszczone znaki, symbole i motywy graficzne. Konieczne jest zapewnienie kontrastu pasów i tła na poziomie min. LRV=60 w każdym warunkach oświetleniowych.

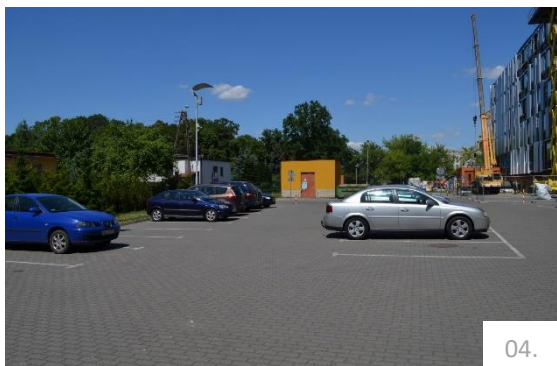
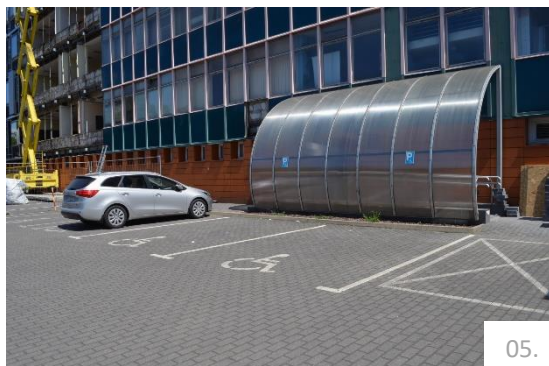
W czasie prowadzenia audytu miejsca postojowe zlokalizowane wzdłuż ul. A. Mickiewicza oraz parking znajdujący się od strony północnej budynku zostały wyłączone z użytkowania z uwagi na remont budynku głównego PWSZ. Działający był jedynie parking za budynkiem, od strony ul. Cichej (il. 04-05).

Parking został utwardzony a jego nawierzchnia jest w dobrym stanie technicznym – bez nierówności, zmian poziomów i uskoków. W jego obrębie wyznaczono dwa miejsca postojowe dla osób z niepełnosprawnością (il.05), które znajdują się w najbliższym sąsiedztwie dostępnego dla wszystkich wejścia do budynku. Miejsca postojowe mają odpowiednie wymiary, nie zostały jednak oznaczone w prawidłowy sposób – na miejscu znajduje się jedynie znak poziomy P-24. Konieczne jest oznaczenie miejsca również znakiem pionowym D-18 wraz z tabliczką T-29 oraz – w całości – kolorem niebieskim.

Z miejsca postojowego zapewniono pozbawiony zmian poziomów (krawężników i uskoków) dojazd do pochylni, stanowiącej część wejścia dostępnego. Nawierzchnia miejsc postojowych jest w dobrym stanie technicznym, bez nierówności.

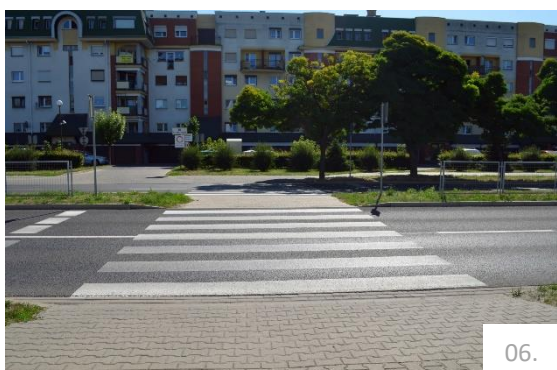
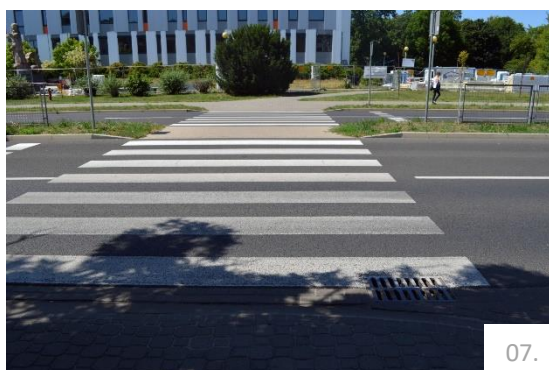
Najbliższe przejście dla pieszych znajduje się w ciągu ul. A. Mickiewicza, w bliskim sąsiedztwie wejścia głównego do budynku (il. 06-07).

Na przejściu zastosowano obniżenia krawężnika na całej szerokości przejścia, brak natomiast oznaczeń dotykowych (faktury ostrzegawczej) oraz sygnalizacji świetlnej wraz z towarzyszącą jej sygnalizacją dźwiękową. Ponieważ ulica jest dość szeroka (w układzie: dwa pasy ruchu – czyli dla pieszych – dwa pasy ruchu), wydaje się, że uzupełnienie przejścia o sygnalizację świetlną wraz z towarzyszącą jej sygnalizacją dźwiękową i wibracyjną jest sensowne. Równocześnie, sensowne wydaje się także wyposażenie przejścia dla pieszych w fakturę ostrzegawczą: pas o szerokości 0,60-0,90 m, znajdujący się przed przejściem dla pieszych (il. 08).

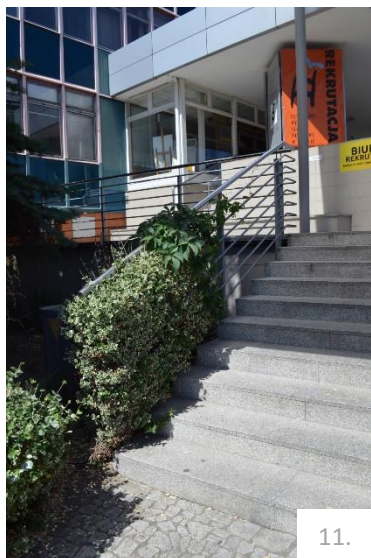
11.

Do wejścia głównego prowadzą dwa biegi schodów zewnętrznych (il. 11-17). Każdy z biegów poprowadzono w linii prostej (nie są to schody zabiegowe ani wachlarzowe). Liczba stopni

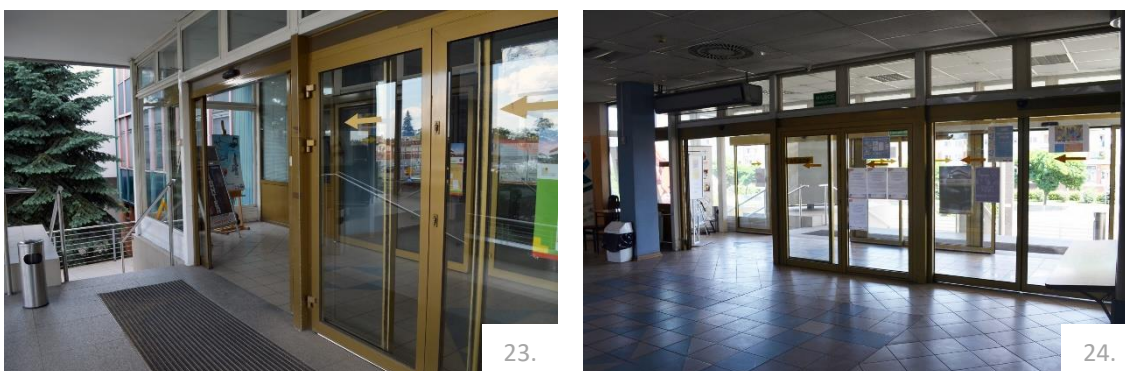
Drzwi wejściowe wejścia głównego (il. 23-24) mają odpowiednie parametry wymiarowe (wysokość i szerokość przejścia). Drzwi otwierają się automatycznie, co jest rozwiązaniem wygodnym dla wszystkich użytkowników. W drzwiach brak progu i zmian poziomów.

Drzwi są przeszklone – brak na nich oznaczeń kontrastowych, choć obramowanie przeszkleń jest stosunkowo łatwe do zauważenia. Mimo to zalecane jest oznaczenie przeszkleń przynajmniej dwoma pasami kontrastującymi kolorystycznie z tłem, umieszczonymi na wysokości: 1,30-1,40 m (pierwszy pas) i 0,90-1,00 m (drugi pas). Rekomenduje się także umieszczenie trzeciego pasa na wysokości 0,10-0,30 m (przydatnego dla osób patrzących pod nogi). Minimalna szerokość pasów: 0,10 m. W ich obrębie mogą być umieszczone znaki, symbole i motywy graficzne. Konieczne jest zapewnienie kontrastu pasów i tła na poziomie min. LRV=60 w każdych warunkach oświetleniowych.

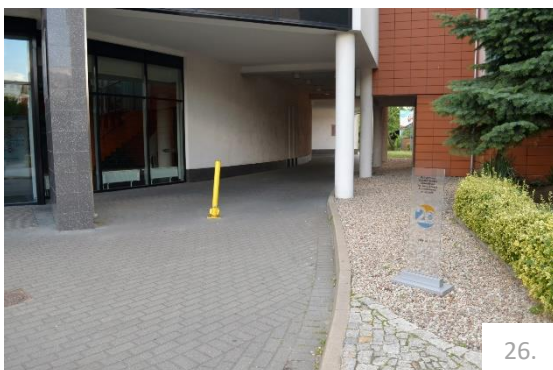
Ciąg pieszy, prowadzący na parking, jest w dobrym stanie technicznym – bez ubytków, nierówności i zmian poziomów (il. 27).

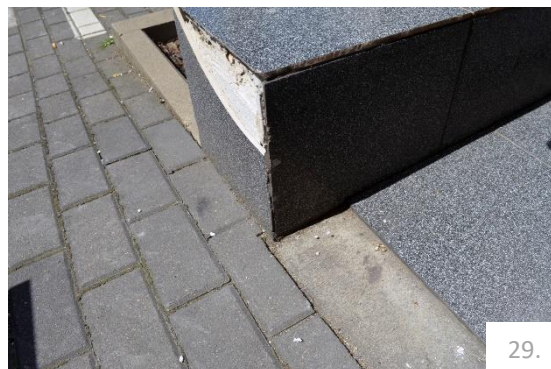
Dostęp do budynku zapewnia zadaszona pochylnia oraz towarzyszące jej dwa stopnie (il. 28-31). Pochylnia spełnia wszystkie wymagania wymiarowe (długość i szerokość biegu, nachylenie), posiada obustronne krawężniki (elementy zapobiegające zsunięciu się kół wózka), wyposażona została również w obustronne poręcze, znajdujące się w odpowiednim odstępie od siebie. Poręcze nie zostały jednak zamontowane na odpowiednich wysokościach – znajdują się kolejno 0,84 m i 0,99 m powyżej płaszczyzny pochylni, podczas gdy definiowane przez obowiązujące prawo wysokości wynoszą odpowiednio 0,75 i 0,90 m⁴. Konieczna jest korekta wysokości montażu poręczów.

Przed początkiem i za końcem pochylni znajduje się wystarczająca powierzchnia manewrowa dla wózka a żadne elementy nie zawężają szerokości przejścia / przejazdu. Dojście do drzwi jest możliwe i wygodne. W drzwiach znajduje się próg o wysokości ok. 10 mm, nie powodujący nadmiernych utrudnień podczas poruszania się wózkiem.

Problemem dla użytkowników wózków może być zmiana wysokości / uskok, znajdujący się na początku biegu pochylni (il. 29) – zmiana wysokości tego rodzaju w żadnym wypadku nie powinna pojawić się w przebiegu pochylni: konieczne jest jej natychmiastowe usunięcie i wyrównanie nawierzchni pochylni i ciągu pieszego, prowadzącego do niej.

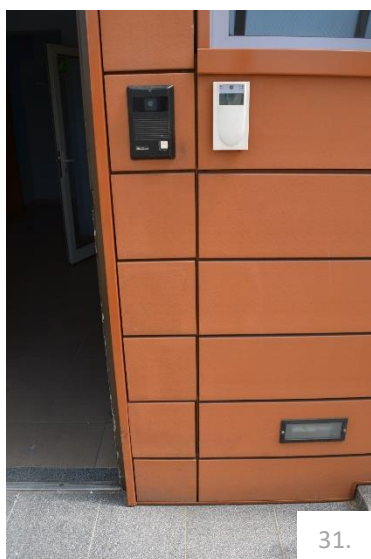
Przy wejściu znajduje się domofon / wideofon i urządzenie kontroli dostępu, zamontowane na wysokości ok. 1,30 m powyżej poziomu posadzki (il. 31). Jest to wysokość niedostępna dla użytkowników wózków i osób niskiego wzrostu. Domofony, wideofony, przyciski funkcyjne, dzwonki i inne urządzenia wymagające lokalizacji w przestrzeni wejściowej należy montować po stronie otwierania drzwi, na wysokości 0,80-1,10 m powyżej poziomu podłoża (il. 32). Wszystkie urządzenia tego typu powinny mieć możliwość obsłużenia metodą bezwzrokową (przyciski – klawiszowe lub sensorowe z nakładką – powinny mieć układ klawiatury telefonu) oraz przy użyciu jak najmniejszej siły i w sposób wygodny dla wszystkich użytkowników (np. za pomocą łokcia).

Mechanizm otwierający drzwi powinien zamykać się po co najmniej 5-10 sekundach, dając możliwość bezpiecznego przejścia osobom o obniżonej mobilności.

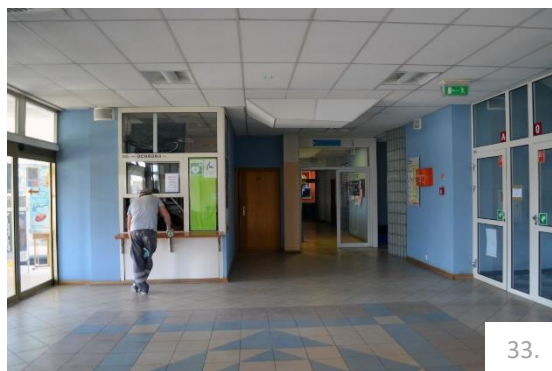
33.

Recepcja / stanowisko ochrony znajduje się w najbliższym sąsiedztwie głównego wejścia do budynku (il. 33). Jest dość łatwa do odnalezienia dzięki zastosowaniu kontrastu kolorystycznego w stosunku do barwy ścian wokół. Została również oznaczona napisem, jednak ten – mimo, że skontrastowany – jest słabo widoczny. Rekomenduje się jego powiększenie i umieszczenie na matowym (nieodbijającym światła) tle (il. 34).

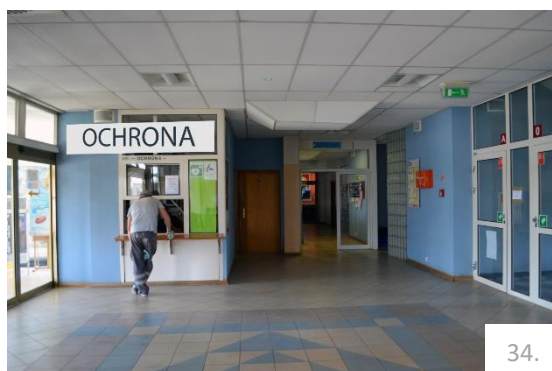
34.

Lada recepcji / stanowiska ochrony umieszczona jest na wysokości 0,83 m. Nie jest to rozwiązanie dobre, choć nieodległe od idealnego: zalecane jest, aby lada recepcji znajdowała się na wysokości maksymalnej 0,80 m powyżej poziomu posadzki – jest to wysokość wygodna dla osób niskiego wzrostu i użytkowników wózków.

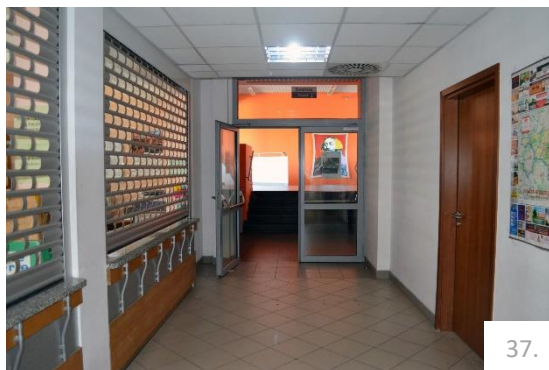
37.

Szatnia znajduje się blisko wejścia, w łączniku pomiędzy Budynkiem Głównym i Aulą (il. 37). Szatnia jest łatwa do odnalezienia i urządzona w sposób przewidywalny. Nie jest samoobsługowa a kontuar (lada) znajduje się na wysokości 0,86 m. Analogicznie, jak w przypadku recepcji / stanowiska ochrony, rekomenduje się obniżenie jej do wysokości maksymalnej 0,80 m powyżej poziomu posadzki, dla wygody osób niskiego wzrostu i użytkowników wózków.

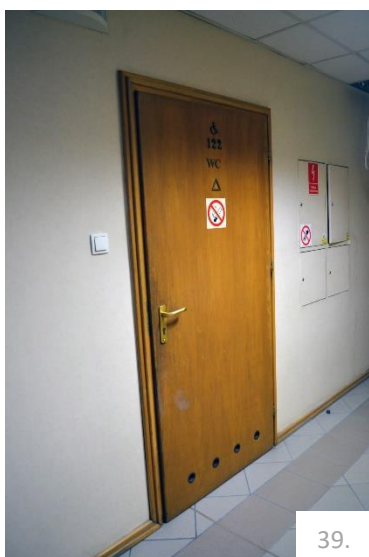
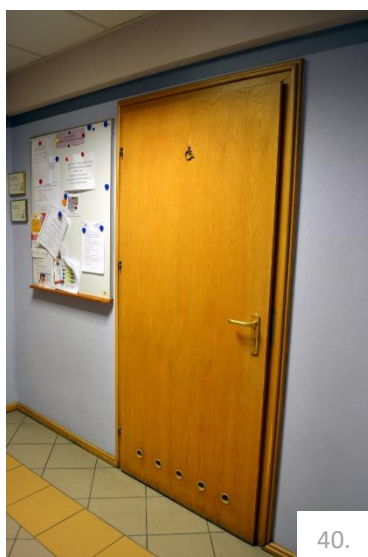
39.

W zależności od zastosowanej kolorystyki poszczególnych kondygnacji, część z nich jest wystarczająco skontrastowana w stosunku do ścian, w których się znajdują (il. 39-40), część – nie (il. 41). Klamki nie wymagają mocnego ściskania ani przekręcania, są wygodne w obsłudze. Problem dla użytkowników mogą stanowić natomiast samozamykacze, które znacząco utrudniają otwieranie drzwi, wymagając dużego nakładu siły. Zaleca się ich usunięcie.

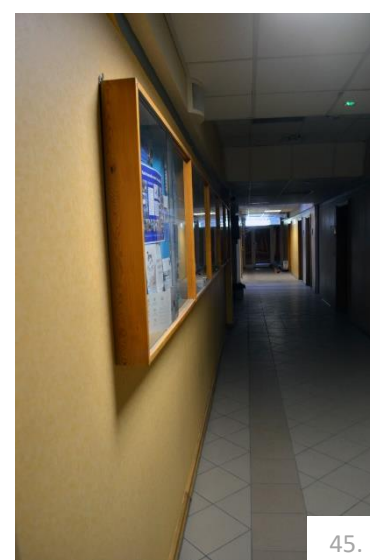
45.

Niebezpieczeństwo dla użytkowników mogą stanowić też wystające, wiszące gabloty (il. 45), które mogą zagrażać osobom z niepełnosprawnością wzroku (istnieje ryzyko niekontrolowanego wejścia w nie, ponieważ nie można ich wyczuć za pomocą białej laski). Przeszklenia gablot odbijają też światło, co może powodować zjawisko olśnienia. Rekomenduje się wymianę gablot na nowe, bardziej płaskie (takie, jakie zastosowano w holu – il. 46). W miarę możliwości zaleca się także stosowanie w gablotach szkła antyrefleksowego.

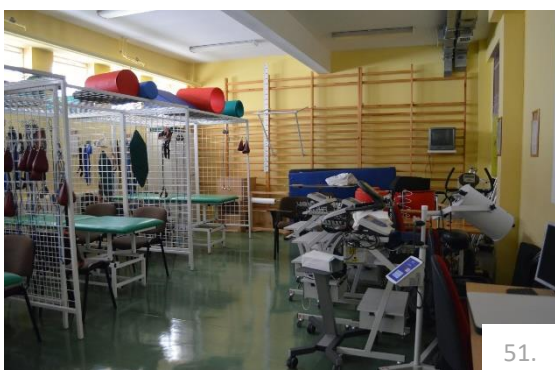
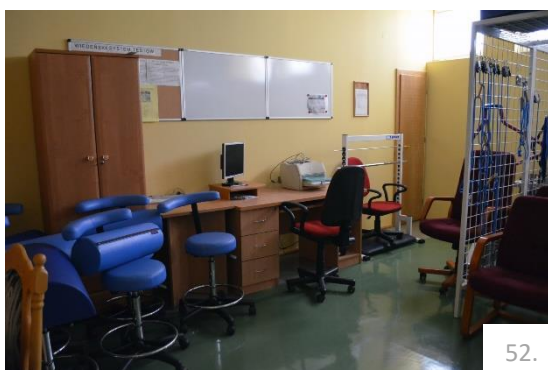
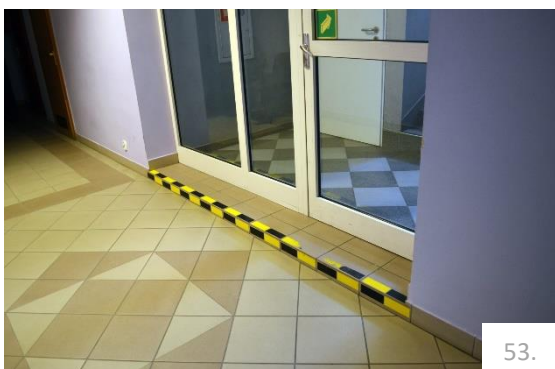
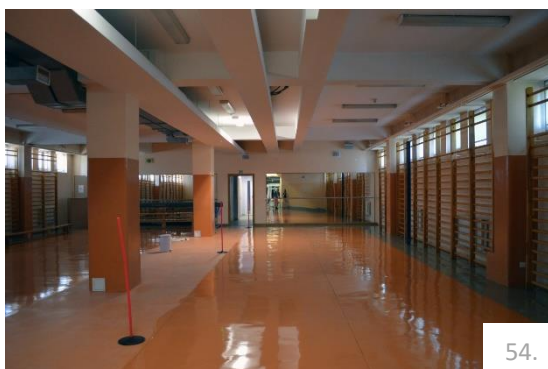
Układ i aranżacja większości pomieszczeń (na kondygnacjach od 0 do +5) zapewnia możliwość korzystania z nich osobom z niepełnosprawnością, w tym również użytkownikom wózków (il. 47-50). Stoły zapewniają możliwość podjechania do nich wózkiem, podobnie biurka przeznaczone dla wykładowców.

Poziom -1, na którym znajduje się sala gimnastyczna (il. 54) i część sal ćwiczeniowych (m. in. Pracownia badań motoryczności człowieka – il. 51-52, 83), jest całkowicie niedostępny dla użytkowników wózków. Na poziom ten prowadzą jedynie schody (istniejące w budynku windy obsługują kondygnacje od 0 do +4), dodatkowym utrudnieniem jest także bardzo wysoki próg / stopień w drzwiach klatki schodowej (il. 53), który – choć kontrastowo oznaczony – jest barierą dla osób mających problemy z poruszaniem się.

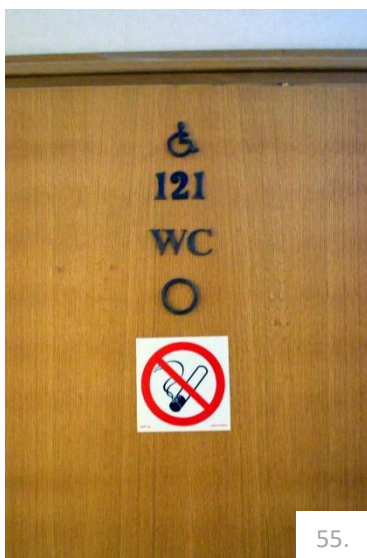
55.

W Budynku Głównym na każdej kondygnacji znajdują się toalety damskie i męskie, dodatkowo na kondygnacji +4 i +5 wyznaczono toalety dla osób z niepełnosprawnością. Część toalet damskich i męskich wyposażona została w jedną kabinę z dodatkowymi pochwytami przy misce ustępowej. Toalety te oznaczono jako dostępne (il. 55-56).

Tego rodzaju rozwiązanie jest bardzo dobre – rekomenduje się jednak zwiększenie kontrastów miski ustępowej oraz pochwytów w stosunku do ścian. Zalecane jest także powiększenie oznaczeń na drzwiach w celu ich łatwiejszego odnalezienia (il. 55).

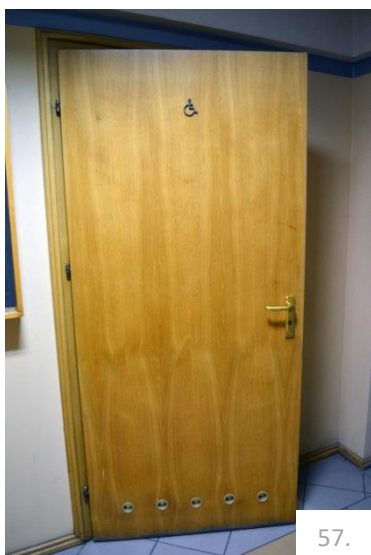
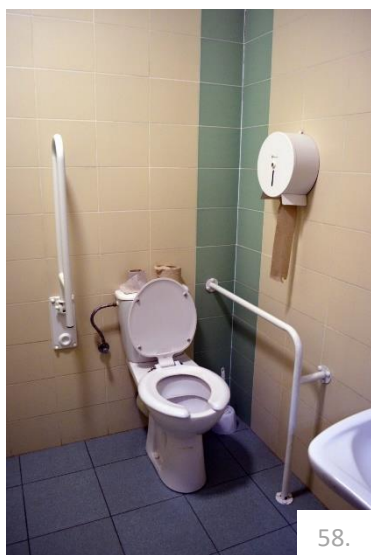
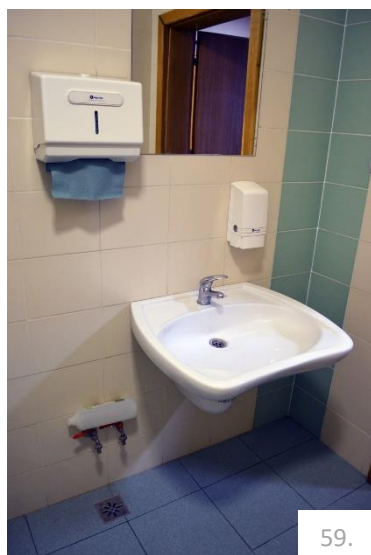
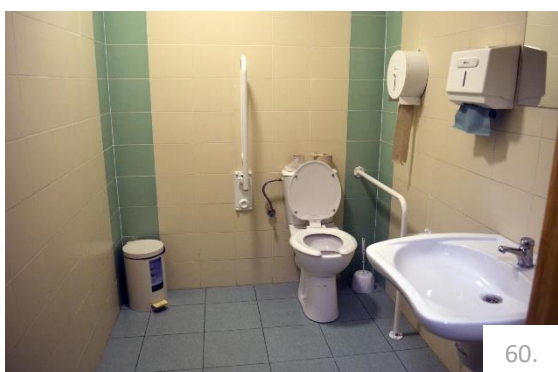
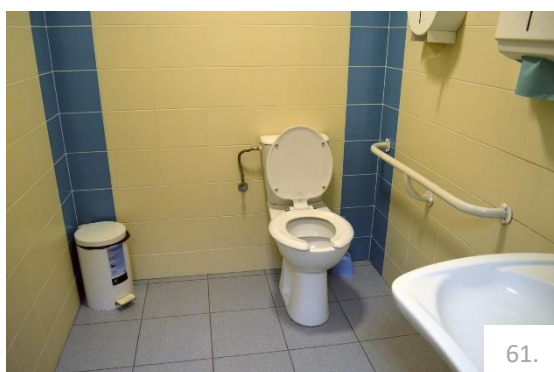
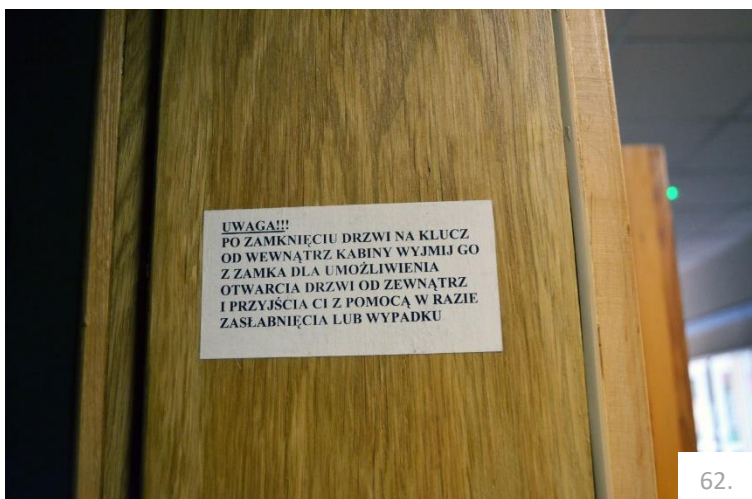
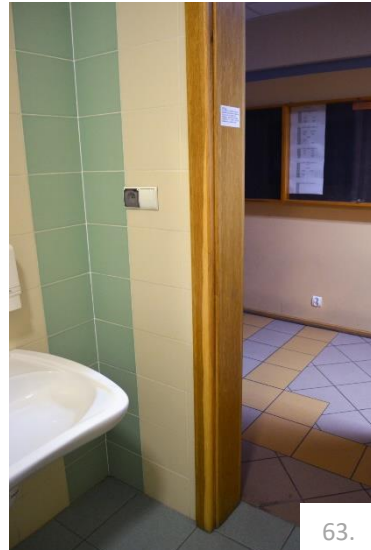
Toalety zostały prawidłowo oznaczone znakiem graficznym (il. 57), przy czym zalecane jest zastosowanie większego i być może bardziej skonstrastowanego oznaczenia, w celu łatwiejszego odnalezienia toalety. Drzwi są wystarczająco skonstrastowane w stosunku do ścian, w których się znajdują, mają również odpowiednie wymiary (wysokość i szerokość), zapewniające wygodny przejazd wózka. Zaleca się zastosowanie opisów brajlowskich na drzwiach lub w ich najbliższym sąsiedztwie (por. zał. 1).

W obydwu toaletach przestrzeń manewrowa (1,50 x 1,50 m) zawężana jest przez umywalkę – nie każdy użytkownik wózka (np. osoba na wózku elektrycznym) będzie mógł swobodnie odwrócić się w toalecie. W pomieszczeniu zapewniono możliwość jednostronnego transferu bocznego na miskę ustępową (min. 0,90 m z jednej strony miski – il. 60-61). Podłoga wykonana została z materiałów antypoślizgowych (również w warunkach zamoczenia / zawilgocenia) a wszystkie odpływy wody i kratki podłogowe znajdują się poza przestrzenią manewrową wózka. Zarówno miska ustępowa, jak i umywalka powinny zostać wyposażone w obustronne pochwyty – w jednej z toalet pochwyty zamontowano po obu stronach miski ustępowej (il. 60), w drugiej

– po jednej (il. 61). Konieczne jest ich uzupełnienie a także wyposażenie w obustronne pochwyty również umywalek (il. 59).

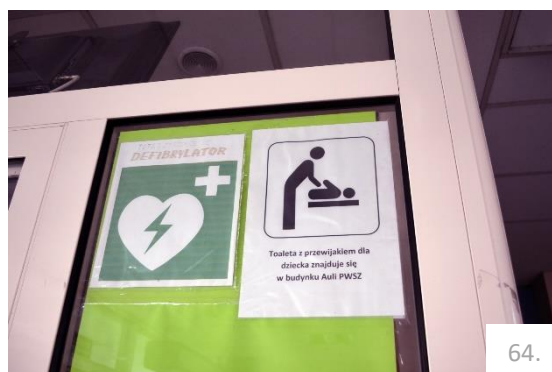
64.

W Budynku Głównym brak pomieszczenia z przewijakiem – znajduje się ono w toalecie dostępnej, znajdującej się w Auli PWSZ. Informacja (czytelna i dobrze skonstrastowana, choć umieszczona stosunkowo wysoko) o tym znajduje się na parterze, w pomieszczeniu ochrony (il. 64).

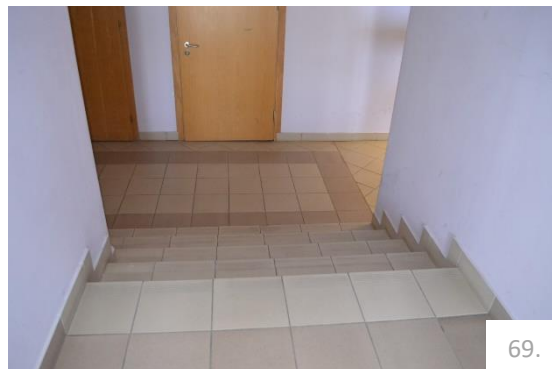
69.

Schody prowadzące na kondygnację -1 (il. 68-72) mają odpowiednią szerokość biegów i spoczników oraz stopnie o odpowiedniej wysokości i szerokości. Ilość stopni w biegu nie przekracza dopuszczalnych wartości. Wszystkie stopnie mają jednakowe parametry wymiarowe.

Schody głównych klatek schodowych, prowadzące na kondygnację -1 zostały wyposażone w jednostronne poręcze (il. 70-72), pozostałe schody – bez poręczy (il. 68-69), co może powodować trudności w poruszaniu się osób z niepełnosprawnością, mających problemy z mobilnością.

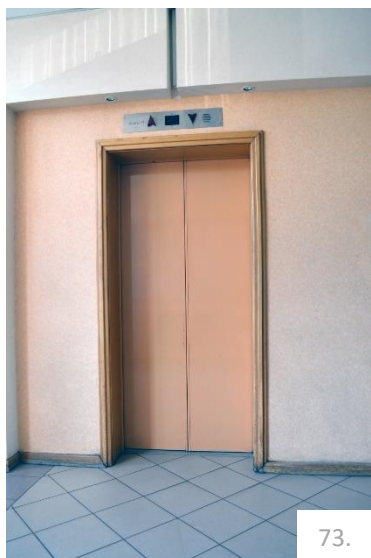
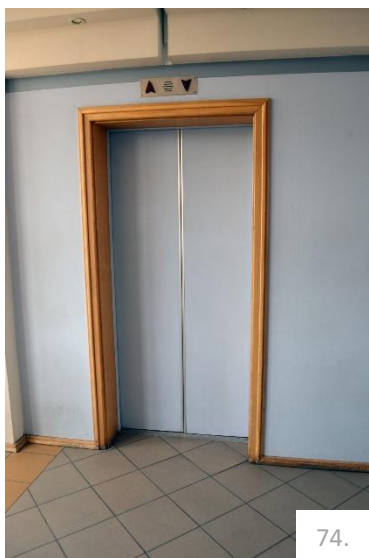
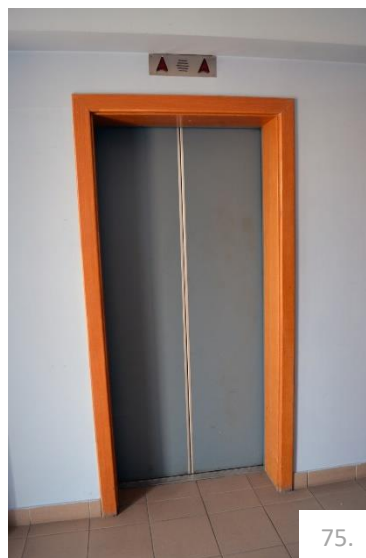
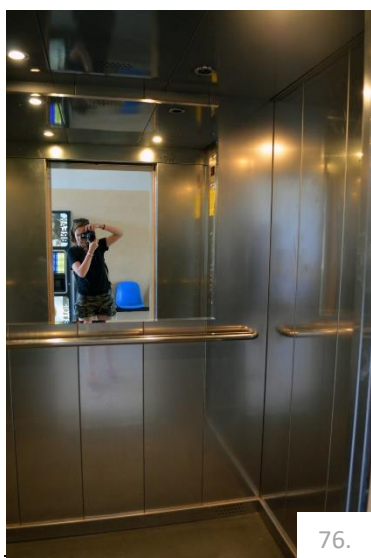
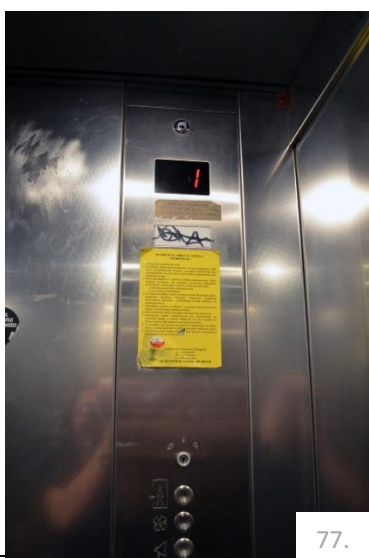
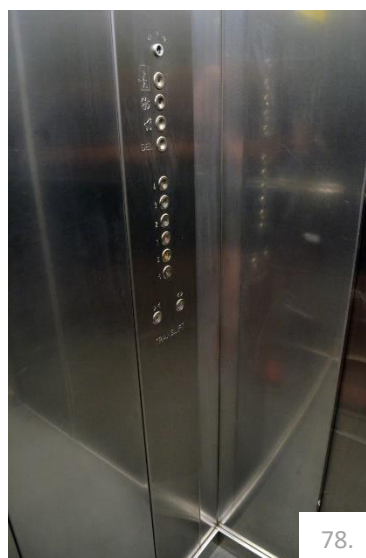
W obydwu przypadkach odległość między drzwiami kabiny a przeciwległą ścianą na każdej z kondygnacji wynosi ponad 1,60 m. Drzwi do kabiny są zbyt wąskie: ich szerokość wynosi 0,80 m zamiast wymaganych 0,90 m. Drzwi otwierają się i zamykają automatycznie, jednak nie zostały wyposażone w system zatrzymujący zamykanie, oparty na czujnikach (lub zostały wyposażone, jednak system nie działa a drzwi zatrzasują się z ogromną siłą), co może stanowić realne niebezpieczeństwo dla użytkowników, szczególnie osób o obniżonej mobilności, poruszających się na wózkach i osób z niepełnosprawnością wzroku. Konieczna jest jak najszybsza wymiana systemu zamykania drzwi.

W zależności od kondygnacji (il. 73-75) drzwi do kabiny są mniej (il. 73) lub bardziej (il. 74-75) skonstrastowane w stosunku do ścian, w których się znajdują. Konieczne jest zastosowanie elementów wyróżniających drzwi windy z tła – por. zał. 4.

Rekomendowane jest obniżenie wysokości panelu sterowania na zewnątrz i wewnątrz kabiny lub wymiana ich na panele w układzie poziomym (zdecydowanie wygodniejszym dla użytkowników wózków i osób niskiego wzrostu). Rekomendowane jest także kolorystyczne

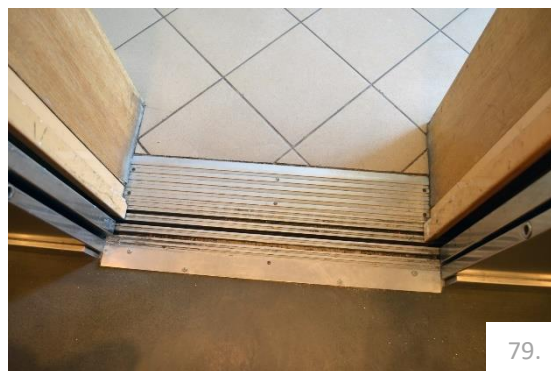
W sytuacji, gdy kabina dźwigu jest pusta, różnica wysokości pomiędzy poziomem posadzki danej kondygnacji a poziomej podłogi dźwigu jest minimalna, jednak jeśli wewnątrz ktoś się znajduje, kabina opada a w drzwiach pojawia się uskok o dużej wysokości (il. 79), który może być trudny (a w skrajnych przypadkach niemożliwy) do pokonania przez użytkowników wózków i osoby o obniżonej mobilności.

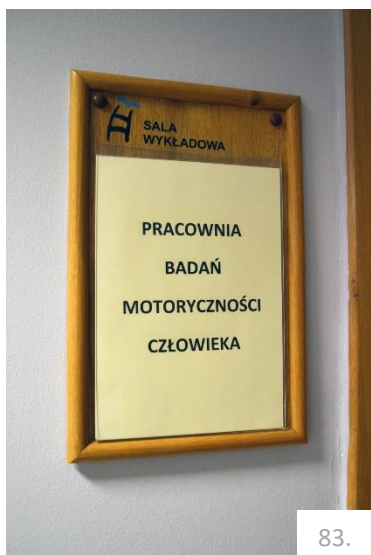
83.

Większość informacji jest widoczna zarówno z pozycji stojącej, jak i siedzącej / osoby niskiego wzrostu. Część informacji, podawanych w przestrzeni, jest odpowiedniej wielkości (il. 83), część – zdecydowanie zbyt mała (il. 85). Zaleca się, by wszystkie opisy pomieszczeń i inne informacje przedstawiane były za pomocą dużej, prostej, bezszeryfowej czcionki (analogicznie do rozwiązania zastosowanego przy oznaczeniu lokalizacji biura rekrutacji – il. 84).

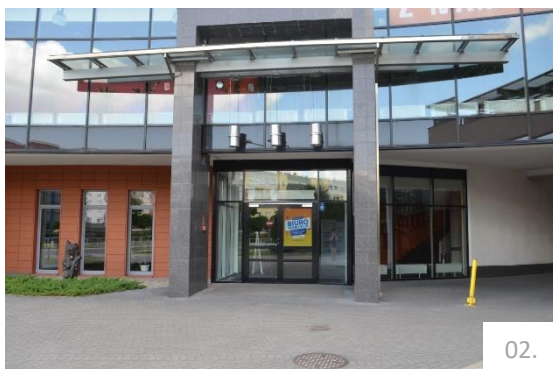
02.

Ciąg pieszy prowadzący do wejścia do Auli jest w dobrym stanie technicznym, bez nierówności, uskoków i zmian poziomów (il. 02). W bezpośrednim sąsiedztwie wejścia brak barier architektonicznych. Wejście jest łatwe do odnalezienia i urządzone w sposób przewidywalny,

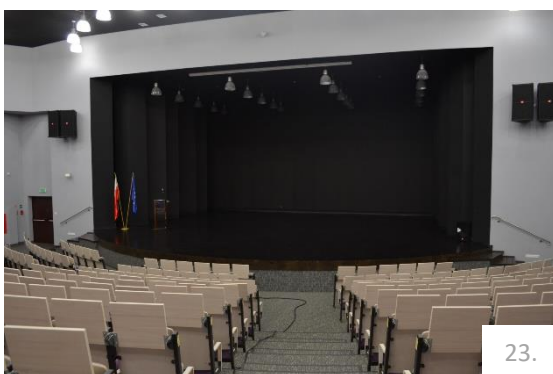
23.

Aula A (il. 23-27) jest dostępna dla wszystkich użytkowników. Wyznaczona została w niej przestrzeń dla użytkowników wózków, która została również oznaczona na planie graficznym (il. 52), przy czym wydaje się, że jest to plan mocno orientacyjny, niedający prawdziwej informacji na temat możliwej do zmieszczenia ilości wózków (co byłoby informacją bardzo przydatną).

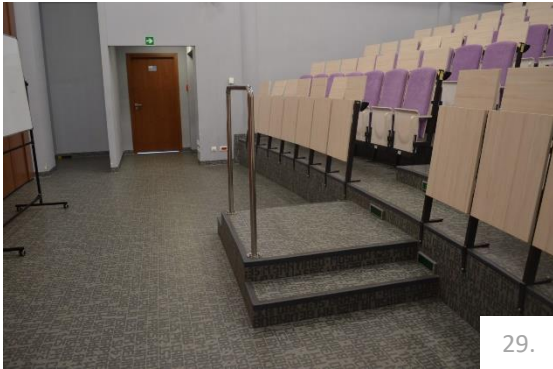
29.

Również aule B i C są dostępne dla użytkowników wózków (miejsca na wózki wyznaczono przed pierwszymi rzędami siedzeń – il. 29, dostępne jest także biurko dla prowadzącego zajęcia – il. 30). W miarę możliwości – w przypadku remontu sali lub wymiany miejsc siedzących – zalecane jest zastosowanie takiego układu, w którym użytkownicy wózków nie będą siedzieli sami (przed pierwszym rzędem), ale razem z innymi uczestnikami wykładu (w tym samym rzędzie). Takie rozwiązanie możliwe jest do zastosowania dzięki systemom demontowanych krzeseł.

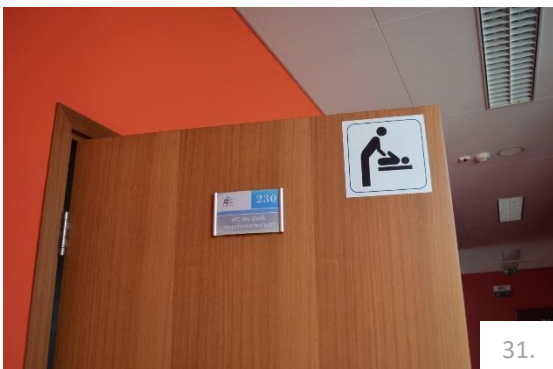
31.

Obydwe toalety dla osób z niepełnosprawnością zostały oznaczone tabliczkami z opisem („WC dla Osób Niepełnosprawnych” – il. 31), a jedna z nich, w której znajduje się przewijak dla dzieci, dodatkowo odpowiednim piktogramem. Konieczne jest stosowanie ujednoliconego systemu oznaczeń – zdecydowanie lepszym rozwiązaniem byłoby oznaczenie toalet dostępnych piktogramami (zgodnymi z normą ISO – il. 53). Dzięki takiemu działaniu udałoby się również uniknąć niezręcznego określenia „Osoba Niepełnosprawna”, które raczej zastępowane jest współcześnie określeniem „osoba z niepełnosprawnością”. Piktogram powinien być duży i skontrastowany – wykonany analogicznie jak piktogram przewijaka.

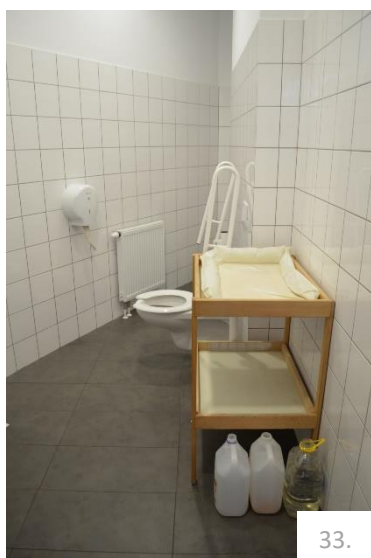
33.

Układ obydwu toalet jest identyczny (il. 33-35 – toaleta z przewijakiem na poziomie +1, il. 36-38 – toaleta bez przewijaka na poziomie 0). Toalety mają zapewnioną przestrzeń manewrową dla wózka (pod przestrzenią blatu umywalki) jednak ich układ sprawia, że korzystanie z miski ustępowej jest niewygodne a w skrajnych przypadkach – niemożliwe dla osób z niepełnosprawnością (brak możliwości wygodnego przesiadania się na miskę ustępową, dojazd do miski niemożliwy dla użytkowników większych wózków – np. elektrycznych). Dodatkowo, znajdujący się w toalecie przewijak znacząco zmniejsza przestrzeń manewrową (il. 33).

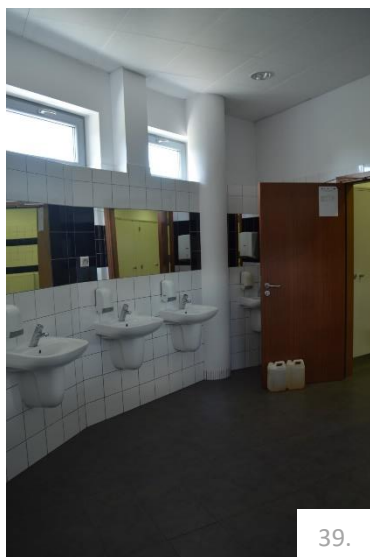
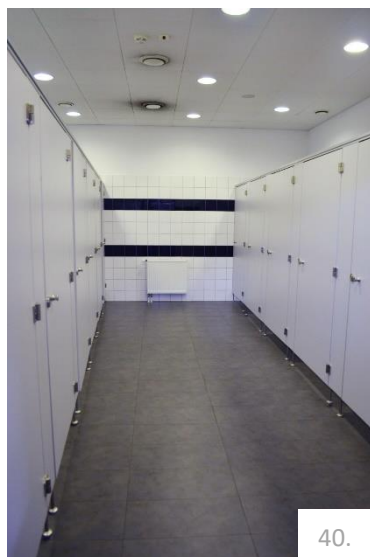
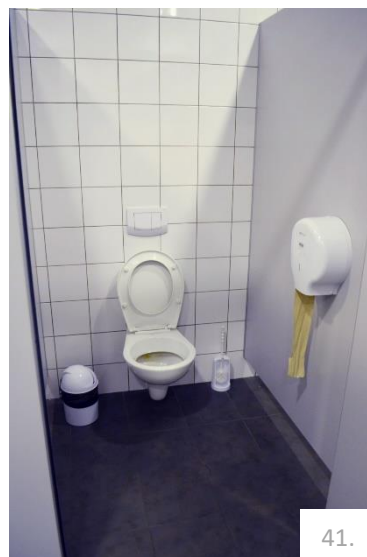
W toaletach damskich i męskich zaleca się zastosowanie kontrastów kolorystycznych – w istniejącym układzie poszczególne elementy (umywalki – il. 39, drzwi do kabin – il. 40 oraz miski ustępowe i podajniki – il. 41) mogą być bardzo trudne do odnalezienia dla osób z niepełnosprawnością wzroku (słabowidzących).

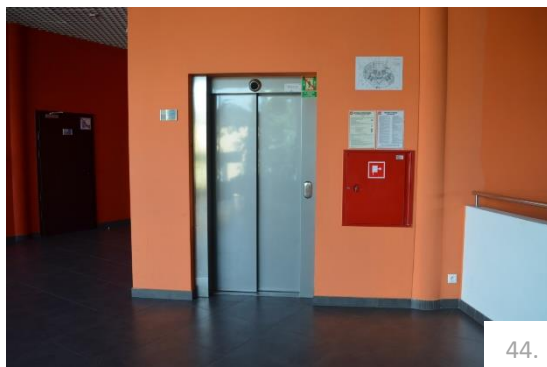
Dźwig osobowy obsługuje obydwie kondygnacje (0 i +1). Kabina windy jest duża (1,10 x 2,10 m), odległość między drzwiami kabiny a przeciwległą ścianą na każdej z kondygnacji wynosi ponad 1,60 m. Drzwi do kabiny mają odpowiednią szerokość, otwierają się i zamykają automatycznie i wyposażone są w system zatrzymujący zamykanie, oparty na czujnikach. Drzwi

są też łatwe do odnalezienia i wyróżniające się na tle ściany (il. 44). Różnica wysokości pomiędzy poziomem posadzki w budynku a poziomem podłogi dźwigu osobowego nie przekracza 20 mm. Kabina jest jasno oświetlona światłem niepowodującym zjawiska olśnienia. Dźwig nie dysponuje sygnalizacją świetlną przyjazdu i kierunku poruszania się, brak też sygnalizacji dźwiękowej, informującą o numerze piętra i kierunku poruszania się windy.

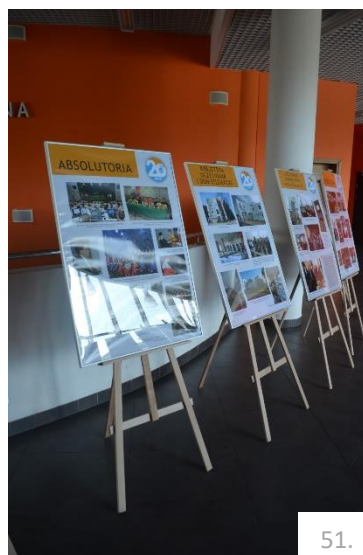
Część informacji, podawanych w przestrzeni, jest też zbyt mała – zaleca się, by wszystkie informacje w obiekcie przedstawiane były za pomocą dużej, prostej, bezszeryfowej czcionki. Dodatkowym utrudnieniem są także liczne odbicia światła, mogące powodować zjawisko olśnienia wśród użytkowników budynku (il. 51).

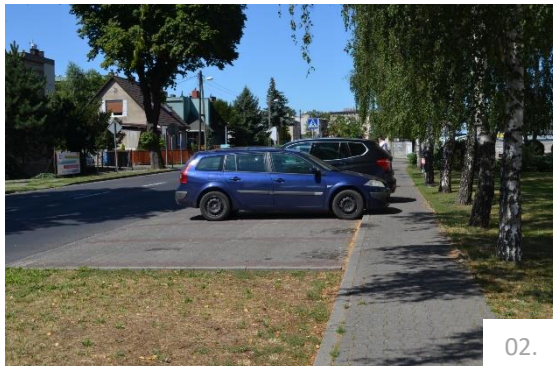
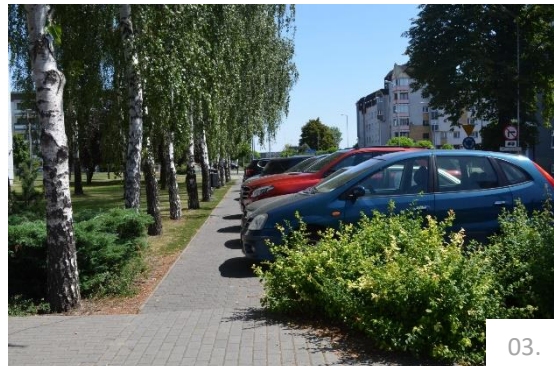
03.

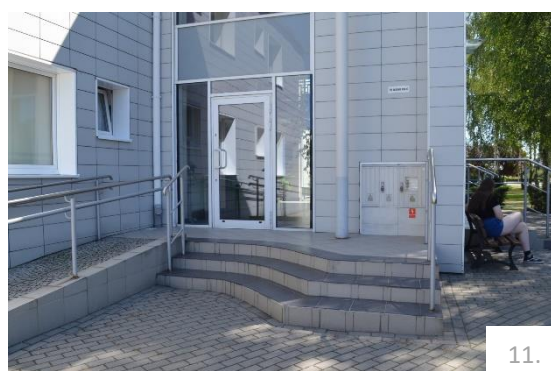
Schody zewnętrzne wejścia dostępnego w części zostały poprowadzone są po łuku, w części – w linii prostej (il. 11). Może to znacząco utrudniać korzystanie z nich osobom mającym problemy w poruszaniu się, osobom z niepełnosprawnością wzroku oraz mającym problemy z koncentracją.

Każdy z trzech stopni ma inną wysokość: najniższy 0,185 m, kolejny 0,15 m, ostatni

0,14 m. Jest to sytuacja niedopuszczalna – wszystkie stopnie w jednym (szczególnie tak krótkim) biegu schodów powinny mieć jednakową wysokość.

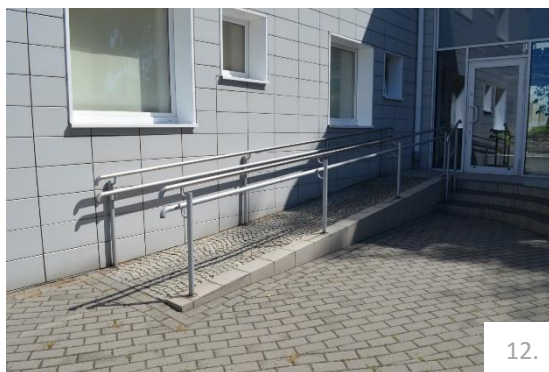
Nachylenie pochylni jest odpowiednie. Szerokość płaszczyzny ruchu jest natomiast niezgodna z przepisami: wynosi 1,11 m, podczas gdy wymagane jest 1,20 m¹². Nie zapewniono też wymaganej szerokości spocznika – wynosi ona 1,30 zamiast co najmniej 1,5 x 1,5 m poza polem otwierania skrzydła drzwi wejściowych do budynku¹³.

Długość pojedynczego biegu pochylni nie przekracza wymaganych 9,00 m, pochylnia zabezpieczona została również przed niekontrolowanym zsunięciem się kół wózka z płaszczyzny ruchu (z jednej strony ograniczają ją ściana, z drugiej – krawężnik o odpowiedniej wysokości).

Nawierzchnia pochylni wykonana została z kostki łupanej, co znacząco obniża komfort korzystania z niej – jest to nawierzchnia nierówna, mogąca utrudniać użytkownikom wózka wjazd i zjazd z pochylni. W ramach prac modernizacyjnych (jeśli takie będą planowane) konieczna jest wymiana nawierzchni pochylni na gładką, równą i antypoślizgową (również w warunkach zawilgocenia / zamoczenia).

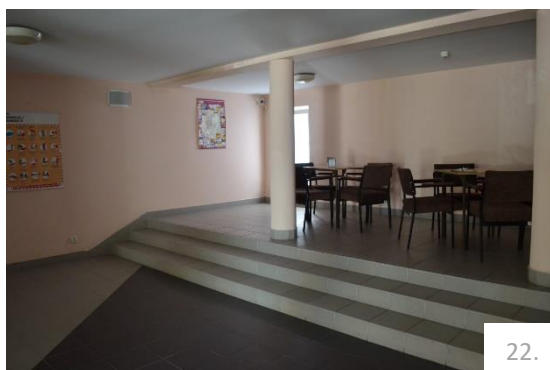
Stosowane materiały wykończeniowe podłóg i posadzek oraz ścian nie odbijają światła (nie powodują zjawiska olśnienia). Podłogi mają właściwości antypoślizgowe. Ściany i podłogi są ze sobą dość skonstrastowane (choć zaleca się podniesienie kontrastu poprzez zmianę kolorystyki listew przypodłogowych – zalecane są listwy ciemne: czarne, ciemnoszare lub brązowe).

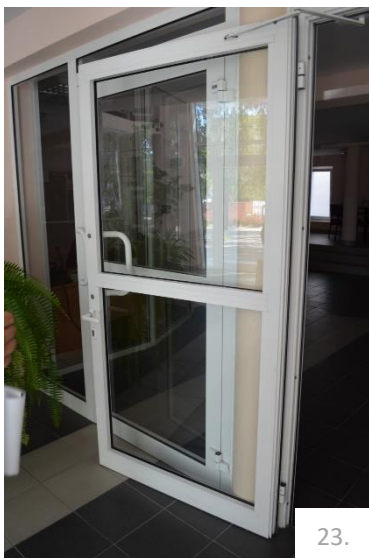
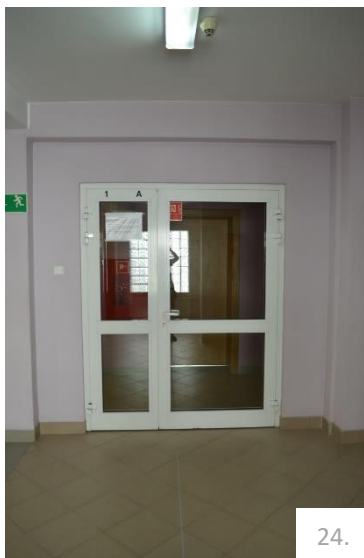
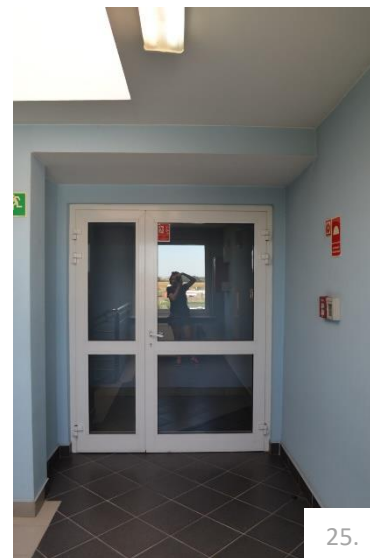
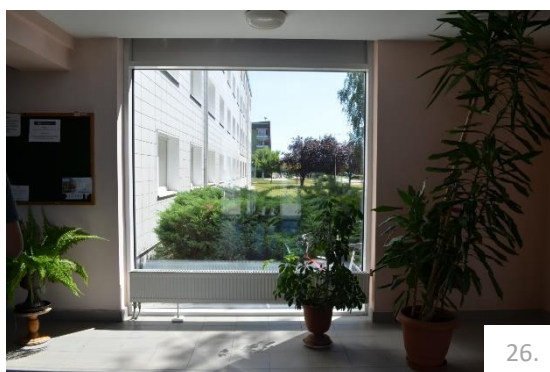
w stosunku do ścian, w których się znajdują (il. 46-48) – zaleca się zmianę koloru skrzydeł drzwiowych lub samych framug na bardziej skonstrastowanych (ciemny – szary, czarny lub brązowy) w celu zapewnienia możliwości ich łatwiejszego odnalezienia.

26.

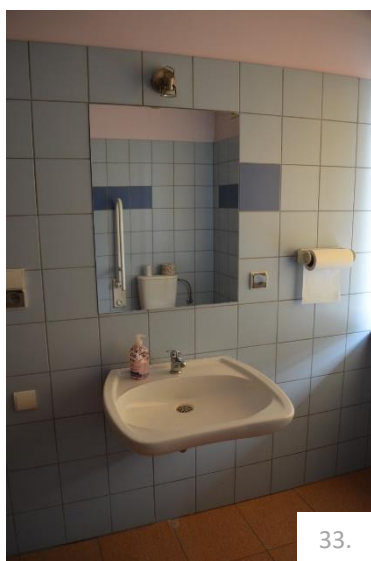
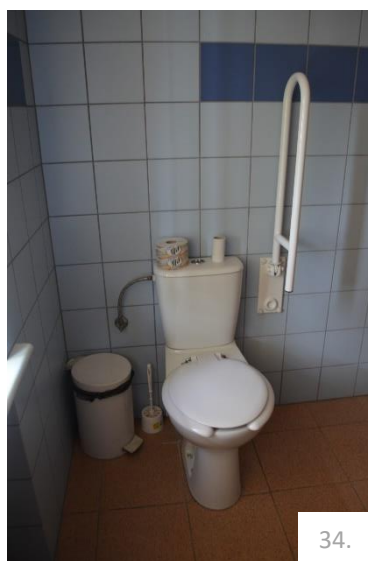
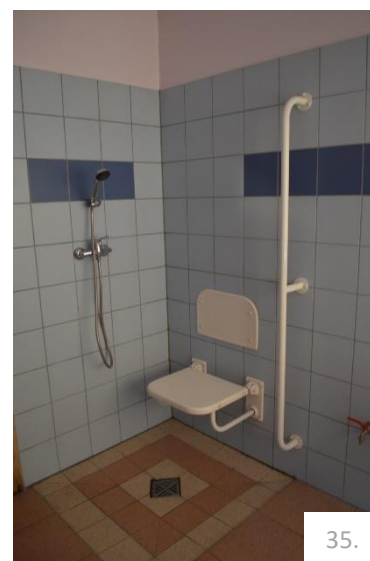
W łazience znajduje się prysznic z zamontowanym siedziskiem (il. 35), miska ustępowa (il. 34) oraz umywalka (il. 33).

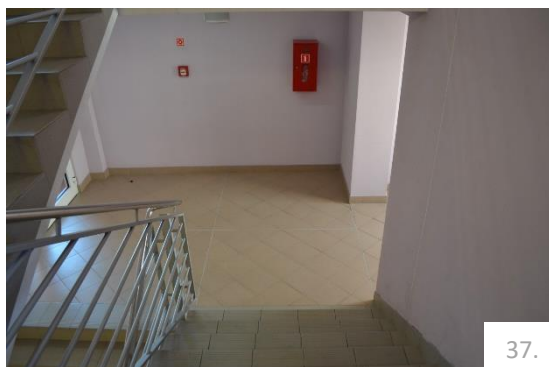
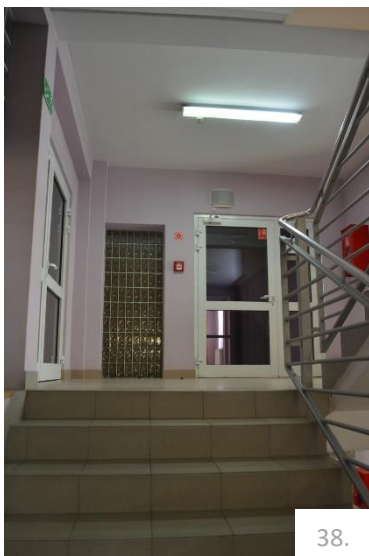
40.

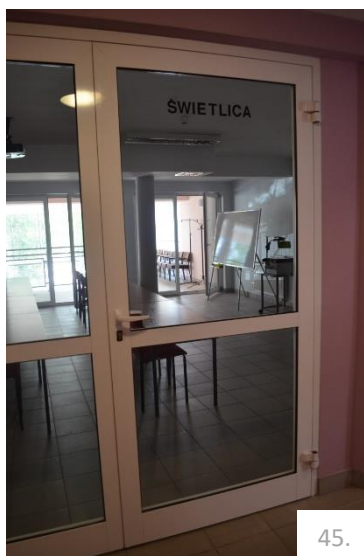
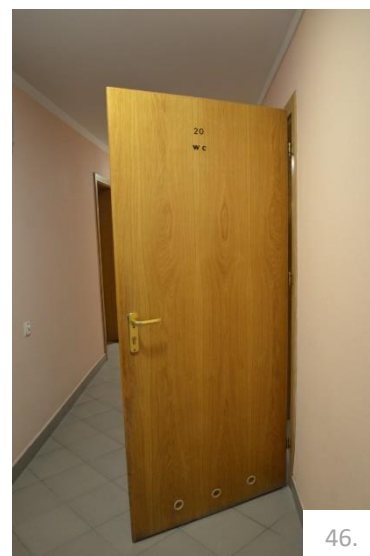
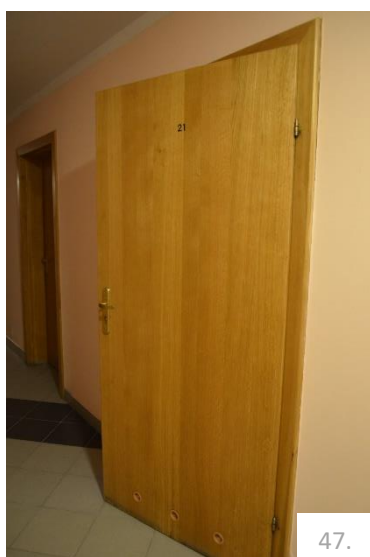
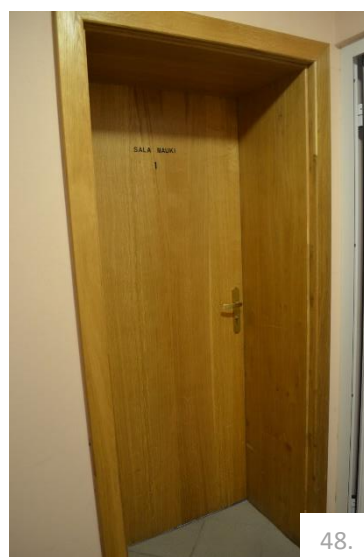
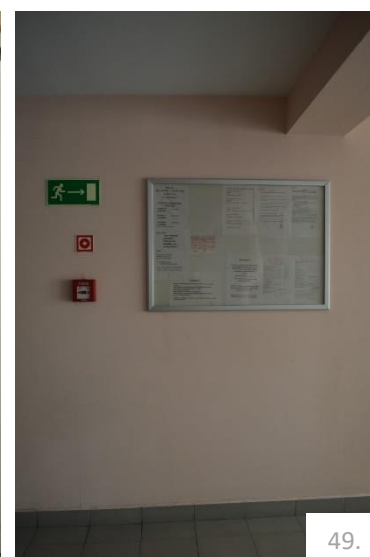
Informacje znajdujące się w przestrzeni – szczególnie numery i opisy poszczególnych pomieszczeń, zarówno znajdujące się w obrębie przeszkleń (il. 15, 45) jak i na drzwiach nieprzeziernych (il. 46-48) – są zdecydowanie zbyt małe i trudne do zauważenia.

Podobnie też wszystkie informacje, znajdujące się w gablocie (il. 49) mogą być trudne do przeczytania, szczególnie dla użytkowników wózków i osób niskiego wzrostu.

Zaleca się, by wszystkie informacje w obiekcie przedstawiane były za pomocą dużej, prostej, bezszeryfowej czcionki. Konieczne jest stosowanie odpowiednich kontrastów napisów i obrazów oraz tła, na którym się znajdują.

Wszystkie informacje powinny być zwarte i logiczne – należy również unikać nagromadzenia zbyt wielu informacji w jednym miejscu. Zalecane jest stosowanie piktogramów, przy czym w jednym miejscu nie powinno być ich więcej niż 5, łącznie ze strzałką kierunkową.

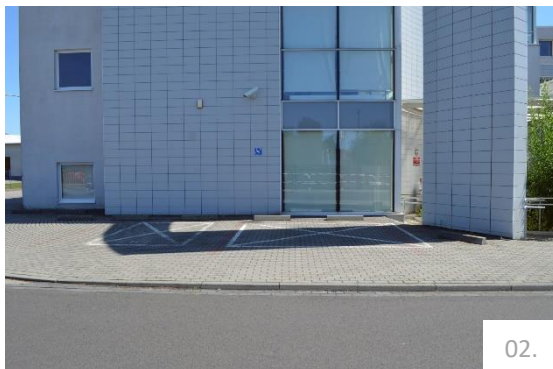
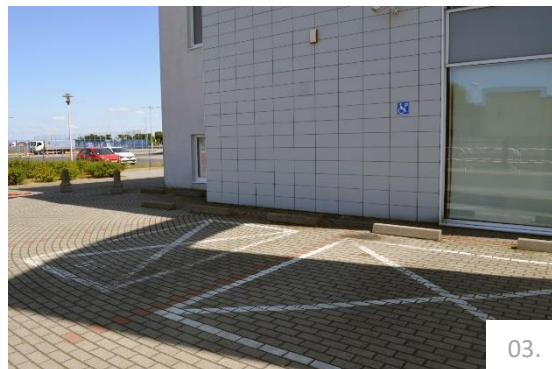
02.

Bezpośrednio przy budynku Biblioteki zlokalizowano jedno miejsce postojowe dla osób z niepełnosprawnością (il. 02-03). Miejsce postojowe ma odpowiednie wymiary, znajduje się w najbliższym sąsiedztwie pochylni, prowadzącej do wejścia głównego. Z miejsca postojowego zapewniony wygodny dostęp do ciągu pieszego i wejścia dostępnego – bez barier architektonicznych, zmian poziomów, nierówności i uskoków. Nawierzchnia miejsca postojowego jest w dobrym stanie technicznym.

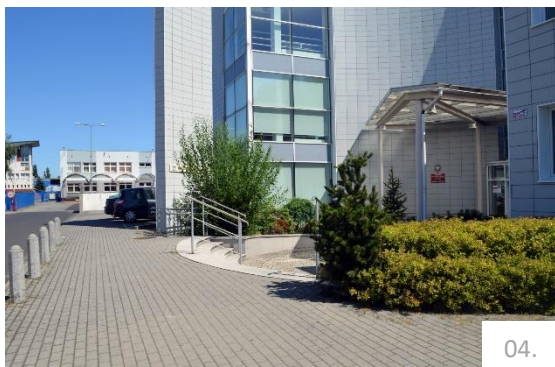
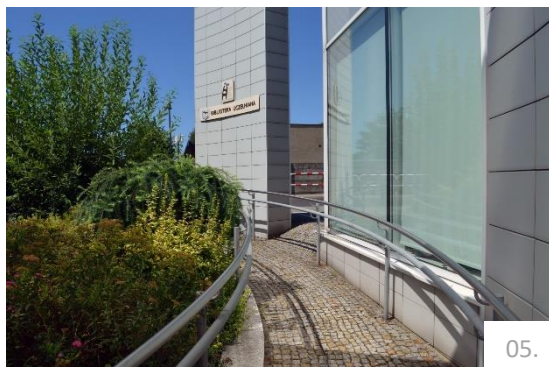
04.

Wejście do budynku znajduje się poniżej poziomu terenu. Główne wejście jest dostępne dla wszystkich użytkowników – dostęp zapewniają schody terenowe i pochylnia. Ciąg pieszy prowadzący do budynku ma odpowiednią szerokość i jest w dobrym stanie technicznym. W obrębie dojścia do budynku brak barier architektonicznych, chociaż zastosowane rozwiązania (schody zewnętrzne prowadzone po łuku, pochylnia prowadzona po łuku i o bardzo nierównej nawierzchni) mogą stanowić utrudnienie dla osób o obniżonej mobilności i użytkowników wózków. Wejście do budynku jest dość łatwe do odnalezienia i urządzone w sposób przewidywalny. Budynek został oznaczony tablicą (il. 05), jednak od strony ciągu pieszego jest ona całkowicie niewidoczna (zastąpiona przez roślinność – il. 04).

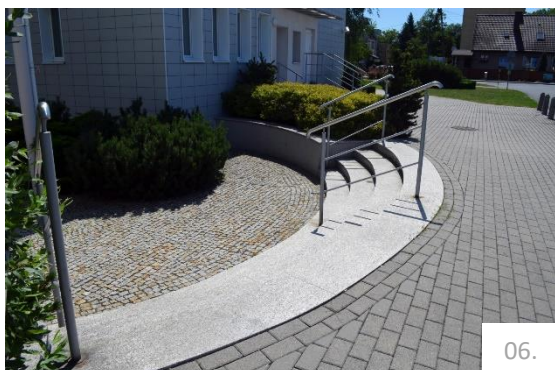
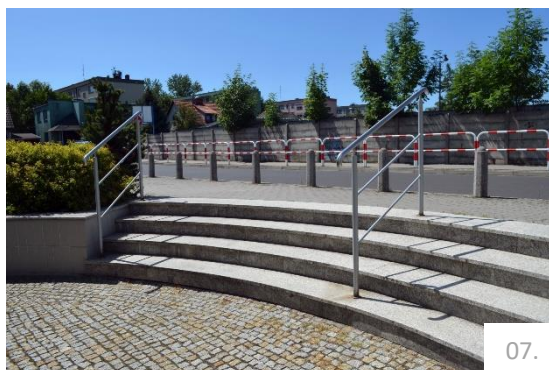
06.

Schody zewnętrzne poprowadzone zostały po łuku (il. 06-07). Ilość stopni w biegu jest odpowiednia, podobnie szerokość użytkowa biegu. Szerokość poszczególnych stopni spełnia wymagania przepisów prawa, jednak ich wysokość w każdym przypadku jest inna – kolejno: 0,17 m, 0,18 m, 0,185 m, 0,16 m. Jest to rozwiązanie niedopuszczalne, które może powodować utrudnienia w poruszaniu się po schodach, a w skrajnych przypadkach nawet niebezpieczeństwo potknięcia się i upadku. Konieczne jest wyrównanie wysokości stopni schodów zewnętrznych oraz – w miarę możliwości – wyznaczenie ich w linii prostej.

Schody nie zostały oznaczone kontrastowo, mogą być więc trudne do zauważenia (szczególnie podczas poruszania się w kierunku „w dół” – il. 06). Krawędzie pierwszego i ostatniego stopnia każdego biegu schodów należy oznaczyć pasami w jednolitym, skonstrastowanym z tłem kolorze (w tym przypadku – ciemnymi: szarymi, czarnymi lub w podobnym odcieniu), znajdującymi się na powierzchni pionowej i poziomej stopnia¹⁶.

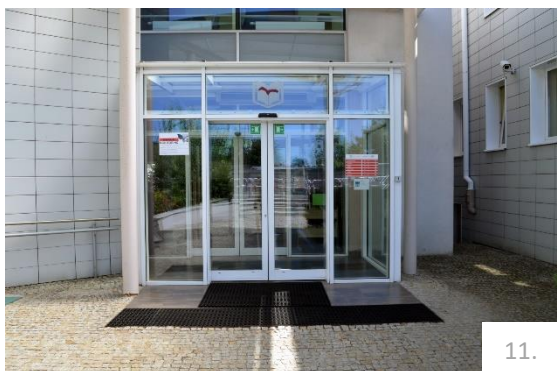
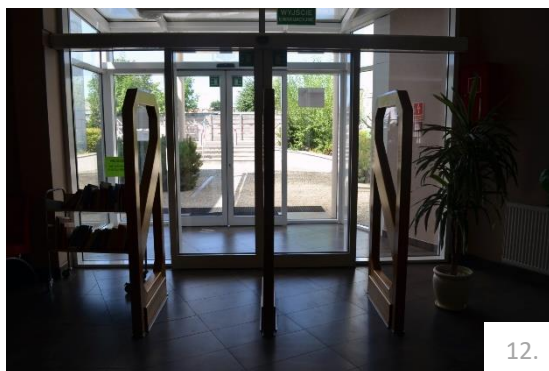
11.

Główne drzwi wejściowe (il. 11-12) zapewniają dostęp do budynku wszystkim użytkownikom (po pokonaniu pochylni / schodów jest to wejście z poziomu terenu).
