RAPORT Z BADANIA DOSTĘPNOŚCI DLA WSZYSTKICH
UŻYTKOWNIKÓW I UŻYTKOWNICZEK
BUDYNKÓW NALEŻĄCYCH
DO PAŃSTWOWEJ WYŻSZEJ SZKOŁY ZAWODOWEJ
IM. J. A. KOMEŃSKIEGO W LESZNIE

2019

I. BUDYNEK GŁÓWNY

Podstawowe informacje o obiekcie

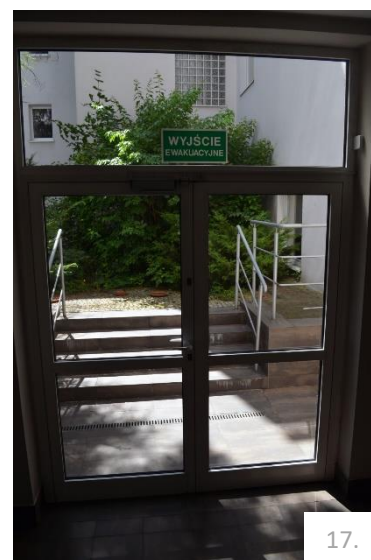
17.

Wyjście ewakuacyjne prowadzi z klatki schodowej na zewnątrz budynku (il. 17). Rozwiązanie jest prawidłowe pod względem przepisów p.poż., jednak w czasie przeprowadzania wizji lokalnej drzwi były zamknięte na klucz – jest to rozwiązanie niedopuszczalne, niezależnie od pory roku (wakacje) czy ograniczonej ilości użytkowników w budynku. Konieczne jest dopilnowanie, aby w każdym przypadku drzwi ewakuacyjne były otwarte.

Drzwi ewakuacyjne również są przeszklone i również brak na nich oznaczeń kontrastowych. Konieczne jest ich oznaczenie przynajmniej dwoma pasami kontrastującymi kolorystycznie z tłem, umieszczonymi na wysokości: 1,30-1,40 m (pierwszy pas) i 0,90-1,00 m (drugi pas). Zalecane jest umieszczenie także trzeciego pasa na wysokości 0,10-0,30 m (przydatnego dla osób patrzących pod nogi). Minimalna szerokość pasów: 0,10 m. W ich obrębie mogą być umieszczone znaki, symbole i motywy graficzne. Konieczne jest zapewnienie kontrastu pasów i tła na poziomie min. $LRV=60$ w każdych warunkach oświetleniowych.

Drzwi ewakuacyjne również są przeszklone i również brak na nich oznaczeń kontrastowych. Konieczne jest ich oznaczenie przynajmniej dwoma pasami kontrastującymi kolorystycznie z tłem, umieszczonymi na wysokości: 1,30-1,40 m (pierwszy pas) i 0,90-1,00 m (drugi pas). Zalecane jest umieszczenie także trzeciego pasa na wysokości 0,10-0,30 m (przydatnego dla osób patrzących pod nogi). Minimalna szerokość pasów: 0,10 m. W ich obrębie mogą być umieszczone znaki, symbole i motywy graficzne. Konieczne jest zapewnienie kontrastu pasów i tła na poziomie min. $LRV=60$ w każdych warunkach oświetleniowych.

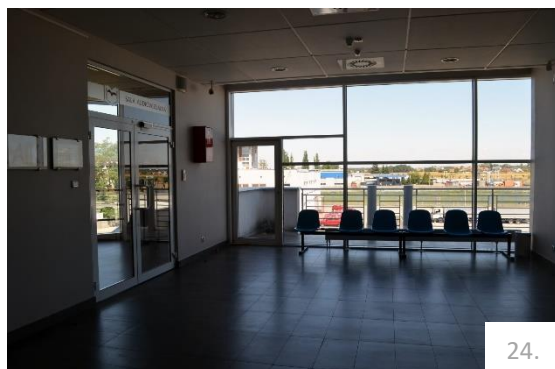
24.

Korytarze w budynku mają odpowiednią szerokość (w większości są bardzo szerokie – il. 24-25) a w przypadku zmiany kierunku zapewniona została przestrzeń wystarczająca do wygodnego manewrowania wózkiem.

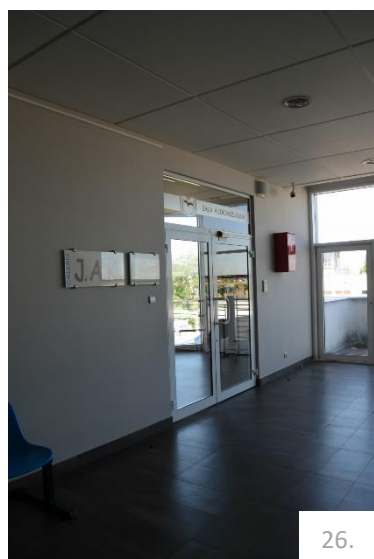
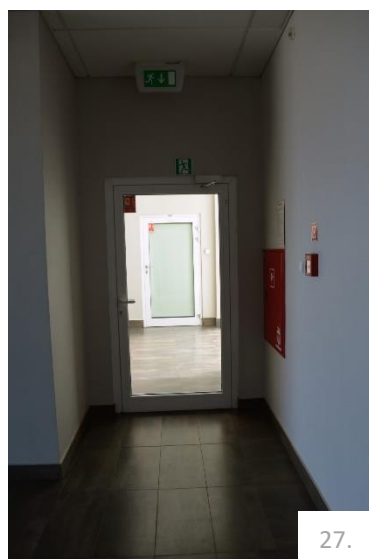
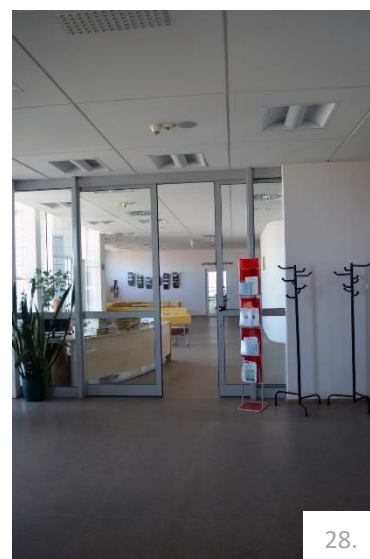
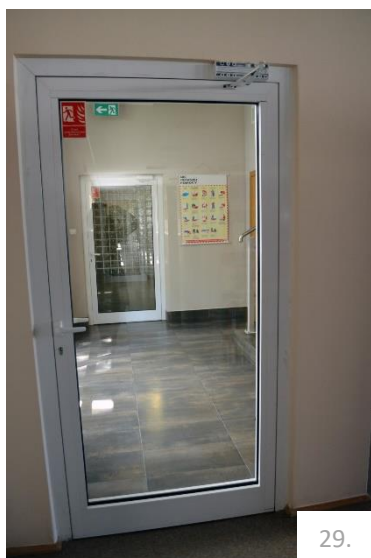
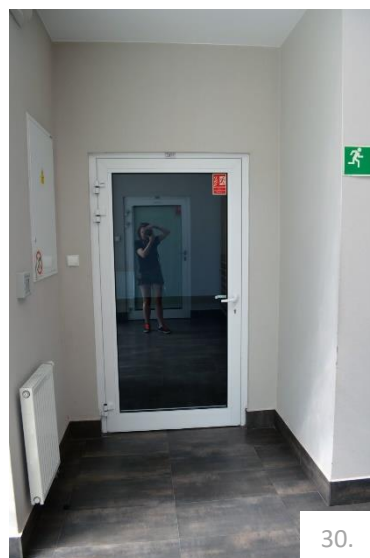
Ściany i podłogi są ze sobą dobrze skonstrastowane (il. 25-30), co jest istotne dla osób z niepełnosprawnością wzroku. W obrębie korytarzy brak zmian poziomów, pojedynczych stopni i uskoków. Stosowane w korytarzach materiały wykończeniowe nie odbijają światła, natomiast

liczne przeszklenia (drzwi i przegrody szklane, gabloty) odbijają je, co może powodować zjawisko olśnienia u użytkowników z niepełnosprawnością wzroku. Rekomenduje się zmianę przeszkleń gablot na materiał antyrefleksowy (tworzywo sztuczne lub szkło).

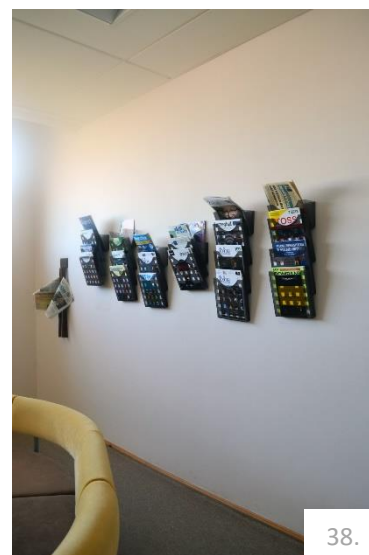
38.

Półki z książkami są w mniejszym lub większym stopniu dostępne dla wszystkich użytkowników. Zdecydowanie niedostępne są natomiast półki / kieszenie z czasopismami – zaleca się obniżenie wysokości ich montażu (il. 38) i zainstalowanie na wysokości w przedziale od 0,80 do 1,10 m powyżej poziomu posadzki (wygodnym zarówno dla osoby stojącej, jak i siedzącej / niskiego wzrostu).

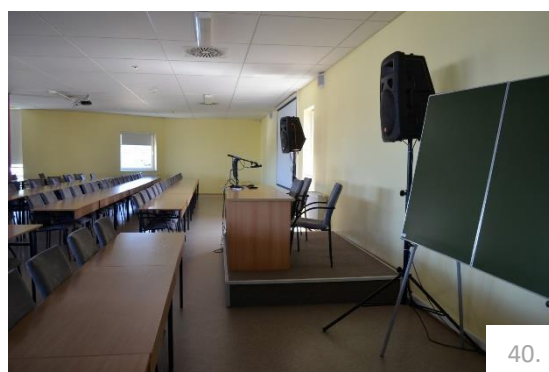
40.

Sala wykładowa (il. 39-40) jest dostępna dla słuchaczy z niepełnosprawnością, natomiast zastosowany układ z podestem dla prowadzącego ogranicza dostęp do biurka użytkownikom wózków, części użytkowników pomocy ortopedycznych. Zaleca się usunięcie podestu i ustawienie biurka bezpośrednio na podłodze sali.

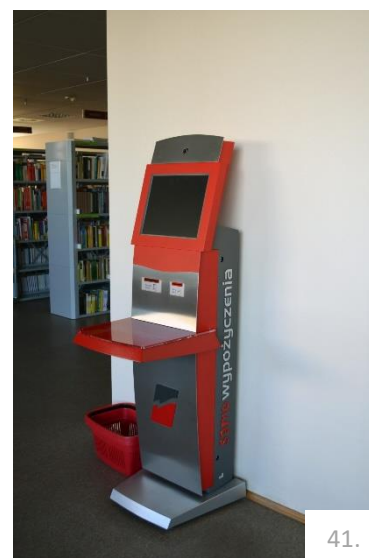
41.

Znajdujący się w budynku automat – samowypożyczalnia jest całkowicie niedostępny dla użytkowników wózków i osób niskiego wzrostu (il. 41). Jeśli takie urządzenie zostało umieszczone w budynku, powinno być ono dostępne dla wszystkich użytkowników, w tym osób na wózkach i niskiego wzrostu. Konieczne jest zapewnienie przestrzeni na nogi o wymiarach 0,70 m wysokości, 0,90 m szerokości i 0,60 m głębokości oraz przestrzeni manewrowej przed automatem o wymiarach nie mniejszych niż 1,50 x 1,50 m. Wszystkie ekrany i elementy obsługujące urządzenie powinny zostać umieszczone na wysokości w przedziale od 0,80 do 1,10 m, przy czym dopuszczalne jest umieszczenie ekranu na innej wysokości pod warunkiem zapewnienia widoczności zarówno z poziomu osoby siedzącej, jak i stojącej.

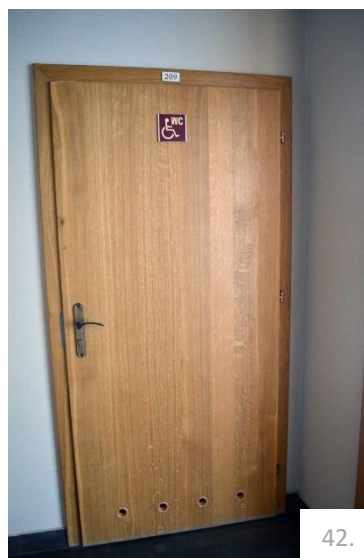
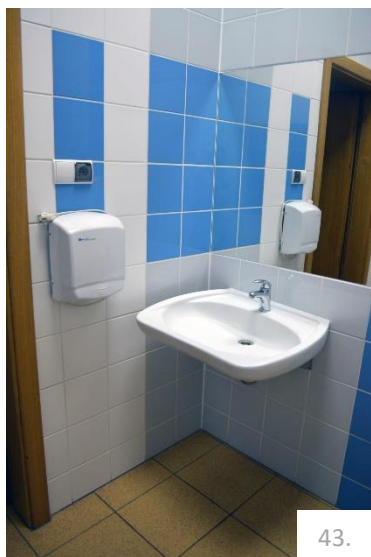
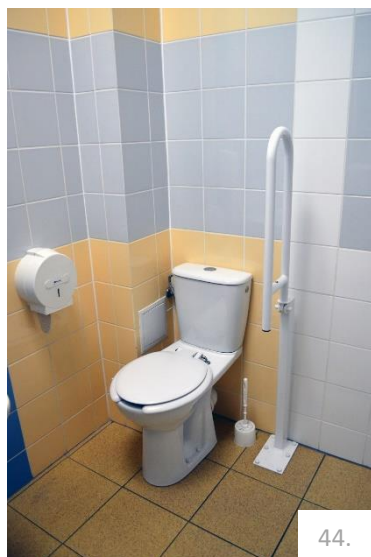
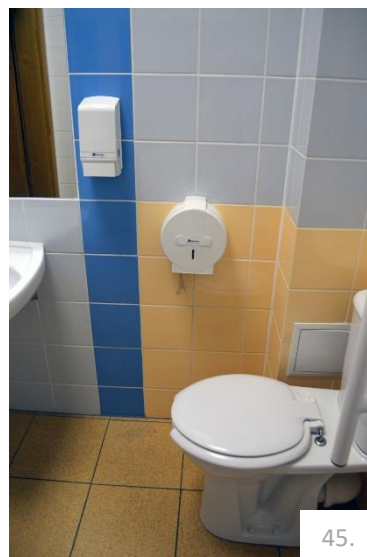
Miska ustępowa ma odpowiednią wysokość oraz głębokość siedziska. Została wyposażona w jednostronną poręcz (il. 44), co nie zapewnia możliwości samodzielnego transferu użytkownikowi wózka. Konieczny jest montaż drugiego pochwytu (stałego) przy ścianie.

Umywalka (niskosyfonowa, z odpowiednią przestrzenią na nogi) nie została w ogóle wyposażona w pochwyt – konieczny jest ich montaż po obu stronach umywalki (zgodnie z wytycznymi z załącznika 1). Bateria umywalkowa nie ma przedłużonej wlewki a uchwyt jest zbyt krótki (choć możliwy i stosunkowo wygodny do obsłużenia jedną ręką). Zaleca się wymianę baterii na nową, automatyczną lub o przedłużonym uchwycie i o przedłużonej wlewce. Konieczne jest także obniżenie wysokości montażu podajnika ręczników papierowych (il. 43) i mydła (il. 45).

Część elementów wyposażenia (miska ustępowa, pochwyt przy misce) jest dość dobrze skonstrastowana w stosunku do ścian, na których się znajdują. Część – jak umywalka czy podajnik ręczników – nie zostały skonstrastowane i mogą być trudne do zauważenia.

W toalecie brak instalacji alarmowej – konieczny jest jej montaż, zgodnie z wytycznymi z załącznika 1.

Konieczne jest także obniżenie wysokości montażu włącznika światła – obecnie znajduje się on na wysokości ok. 1,35 m powyżej poziomu podłogi, co jest wysokością niedostępną dla części użytkowników wózków i osób niskiego wzrostu. Wszystkie włączniki światła powinny znajdować się na wysokości w przedziale od 0,80 do 1,10 m.

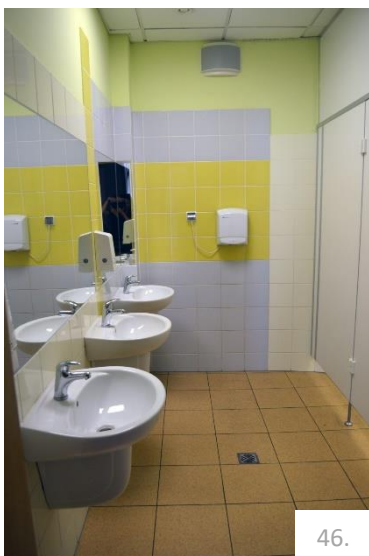
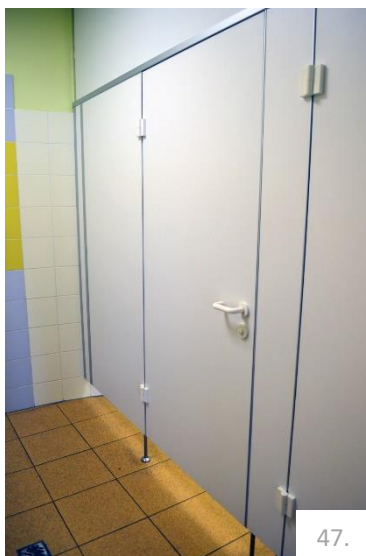
W toaletach damskich i męskich zastosowano dość dobry kontrast kolorystyczny umywalk i ścian, na których się znajdują (il. 46). Trudne do odnalezienia dla osób z niepełnosprawnością

wzroku mogą być natomiast drzwi do poszczególnych kabin (il. 47) a także miski ustępowe wewnątrz nich (il. 48). Zaleca się większe skonstrastowanie tych elementów.

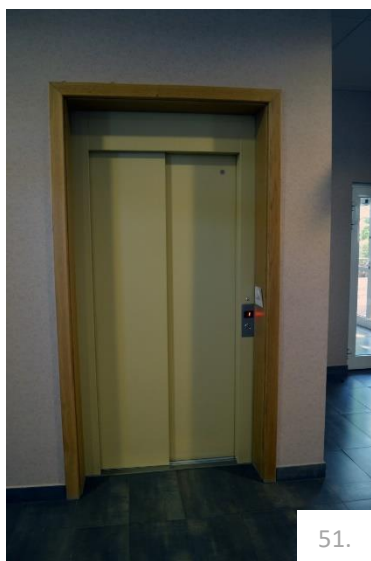
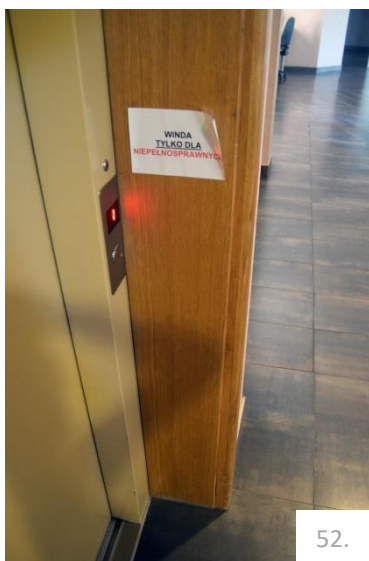
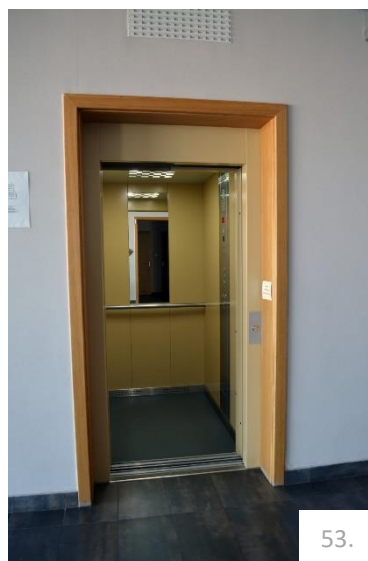
Kabina windy ma odpowiednie wymiary (1,10 x 1,40 m), odległość między drzwiami kabiny a przeciwległą ścianą na każdej z kondygnacji wynosi ponad 1,60 m. Drzwi do kabiny mają odpowiednią szerokość, otwierają się i zamykają automatycznie i wyposażone są w system zatrzymujący zamykanie, oparty na czujnikach. Drzwi są też łatwe do odnalezienia i wyróżniające się na tle ściany, dzięki dość dobrze skonstrastowanym framugom (il. 51, 53).

Rekomendowane jest kolorystyczne wyróżnienie przycisku parteru oraz wyposażenie windy w zewnętrzne komunikaty świetlne i głosowe / dźwiękowe.

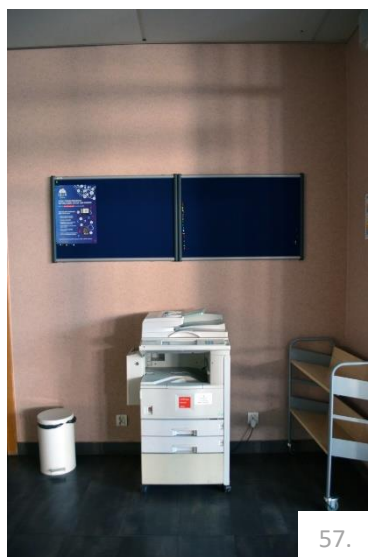
56.

Większość informacji jest widoczna zarówno z pozycji stojącej, jak i siedzącej / osoby niskiego wzrostu, jednak miejscami dostęp do nich ograniczany jest przez elementy wyposażenia budynku (il. 57). Część informacji, podawanych w przestrzeni, jest też zbyt mała – zaleca się, by wszystkie informacje w obiekcie przedstawiane były za pomocą dużej, prostej, bezszeryfowej czcionki. Dodatkowym utrudnieniem są także liczne odbicia światła, mogące powodować zjawisko olśnienia wśród użytkowników budynku (il. 58).

Informacja wizualna (tekstowa i graficzna) powinna być projektowana i wykonywana w sposób zapewniający jak najwyższą czytelność. Konieczne jest stosowanie odpowiednich kontrastów napisów i obrazów oraz tła, na którym się znajdują, a także odpowiedniej wielkości i kroju czcionek. Wszystkie informacje powinny być zwarte i logiczne – należy również unikać nagromadzenia zbyt wielu informacji w jednym miejscu. Zalecane jest stosowanie piktogramów, przy czym w jednym miejscu nie powinno być ich więcej niż 5, łącznie ze strzałką kierunkową.

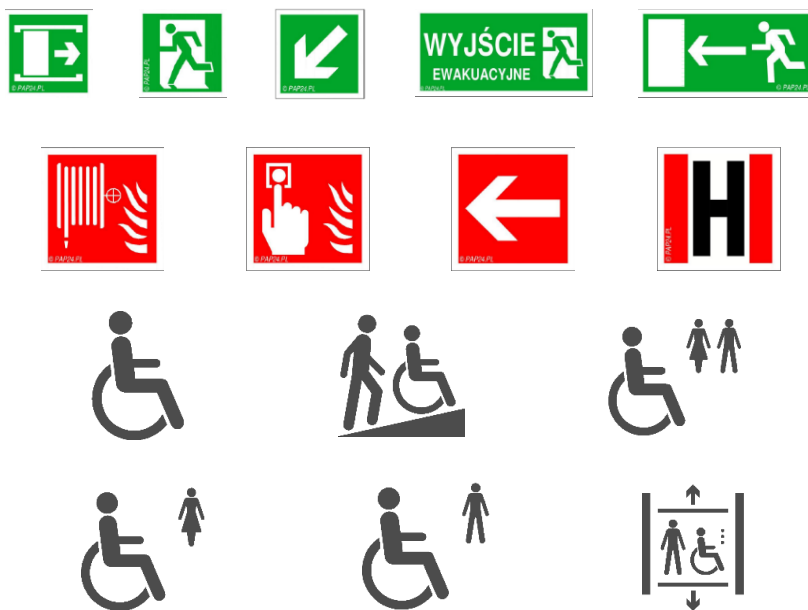
60.

Dla użytkowników z ograniczonymi możliwościami intelektualnymi, osób nieznających języka danego kraju (w tym osób Głuchych, dla których język polski jest językiem obcym) zrozumienie znaczenia informacji tekstowej może być niemożliwe. Dlatego też zalecane jest stosowanie informacji graficznej w postaci piktogramów, odpowiadających międzynarodowym wytycznym normy PN-EN ISO 7010:2006 oraz normy ISO 21542:2011:

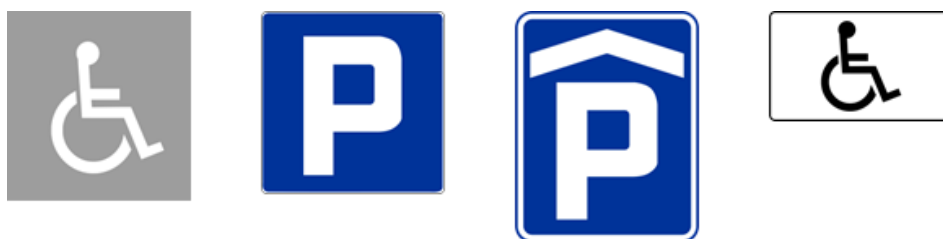
03. Od lewej znaki: P-24, D18, D-18b, T-29

miejsce postojowe powinno być czytelnie oznakowane oznaczeniem poziomym (P-24) oraz znakiem pionowym (D-18 „parking”) wraz z tabliczką T-29 (informującą o miejscu przeznaczonym dla pojazdu samochodowego uprawnionej osoby z niepełnosprawnością oraz dla kierującego pojazdem przewożącego taką osobę). Zaleca się także, aby cały obszar miejsca postojowego oznaczony był kolorem niebieskim²⁹.
